ERREURS DE MAINTENANCES & ACCIDENTS D'AVION

Le décompte de 2 400 tués et 90 blessés sur la période de 1979 à 2002 lié à la maintenance, avec des pertes en assurance de 1 825 million de dollars, ceci ne comprend pas les pertes non assurées. Les pertes d'assurance seraient beaucoup plus importantes si ces événements se produisaient aujourd'hui en raison d'augmentations importantes des règlements de responsabilité au fil des ans.

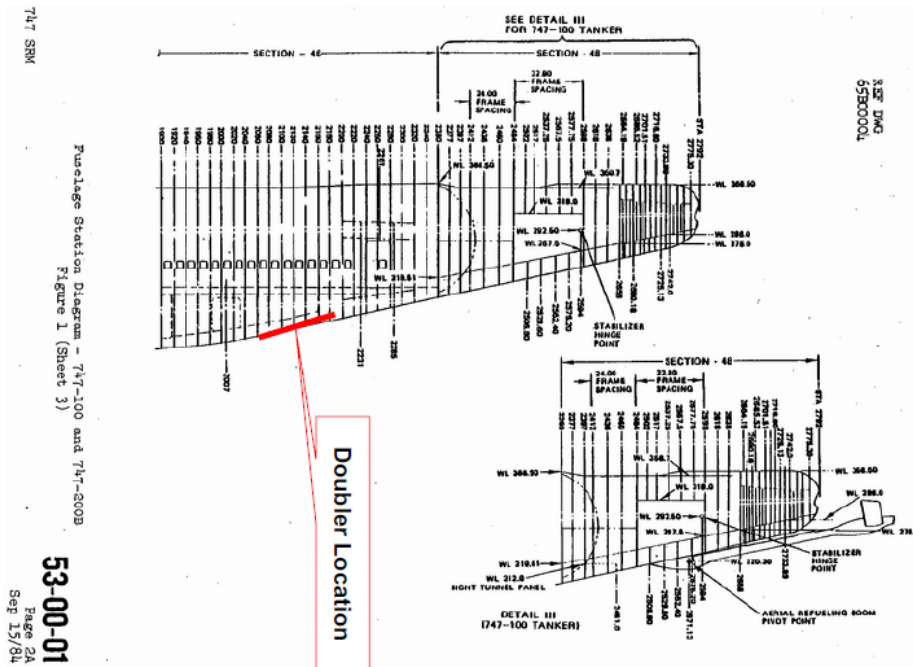
✈ **25 mai 2002. China Airlines B747-200.** Défaillance structurale lors de la fin de montée jusqu'à l'altitude de croisière. L'avion c'est abîmé dans le détroit de Taiwan. La réparation d'un doubleur en acier utilisé antérieurement et interdit par le *Structural Repair Manual*. Les constatations préliminaires suggèrent des lacunes dans le *Supplemental Structural Integrity Program* (SSIP) pour assurer la navigabilité des aéronefs.
Résultat : 225 tués.

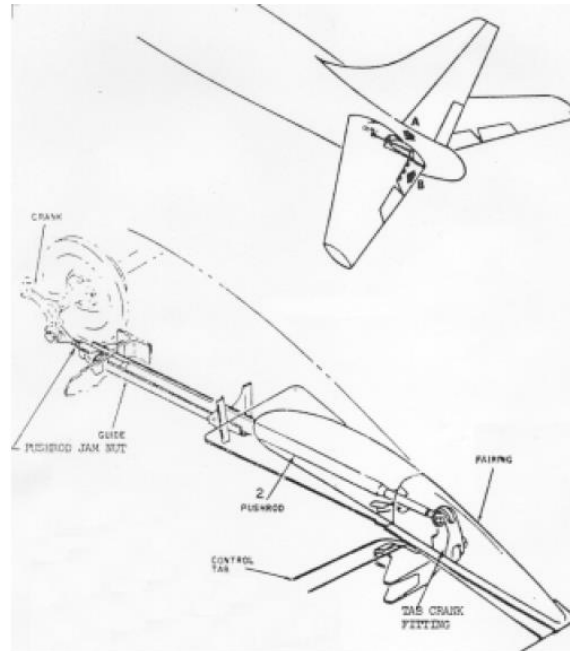
Figure 2. A diagram of the elevator control tab installation.

✈ **16 février 2000. Emery Worldwide Airlines DC-8-71F.** (Vol cargo) C'est écrasé en tentant de retourner à Rancho Cordova, en Californie. Mauvais montage du PHR droit.
Résultat : 3 membres d'équipage tués.

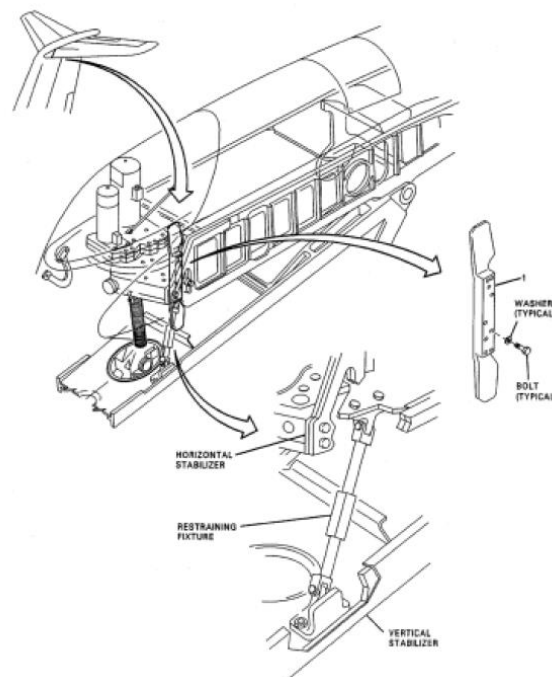
✈ **31 janvier 2000. Alaska Airlines MD-83.** C'est abîmé dans l'océan Pacifique près de Port Hueneme en raison de la perte de stabilisateur horizontal dû à la non-lubrification de l'ensemble moteur vis de trim.
Résultat : tous les 88 à bord tués.

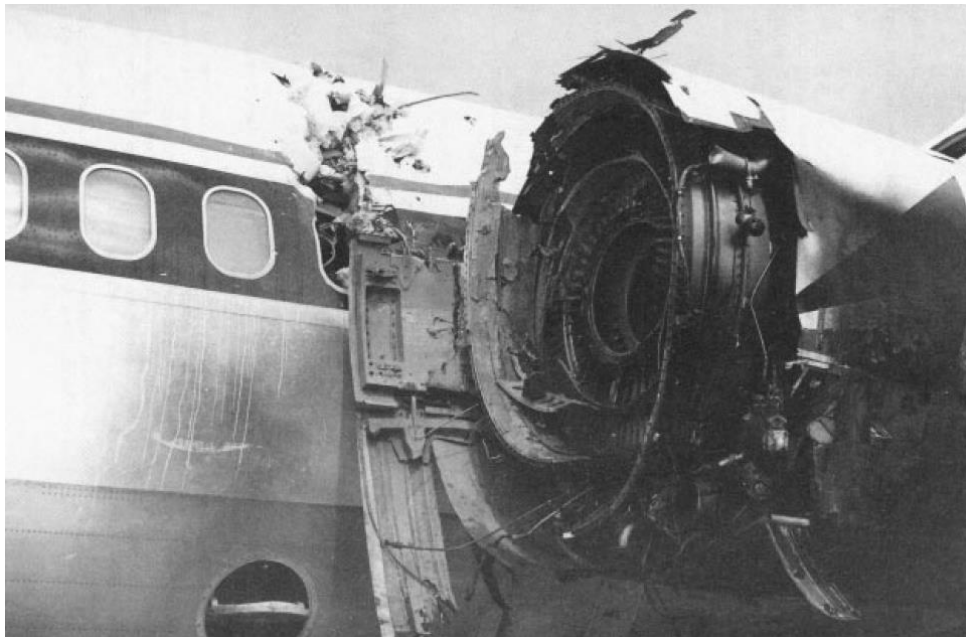
✈ **6 juillet 1996. Delta Air Lines MD-88.** Défaillance non contenue du moteur au décollage en raison de la rupture du moyeu du fan du compresseur moteur gauche, dû à une mauvaise inspection par ressuage fluorescent de Delta Air Lines pour détecter une crique.

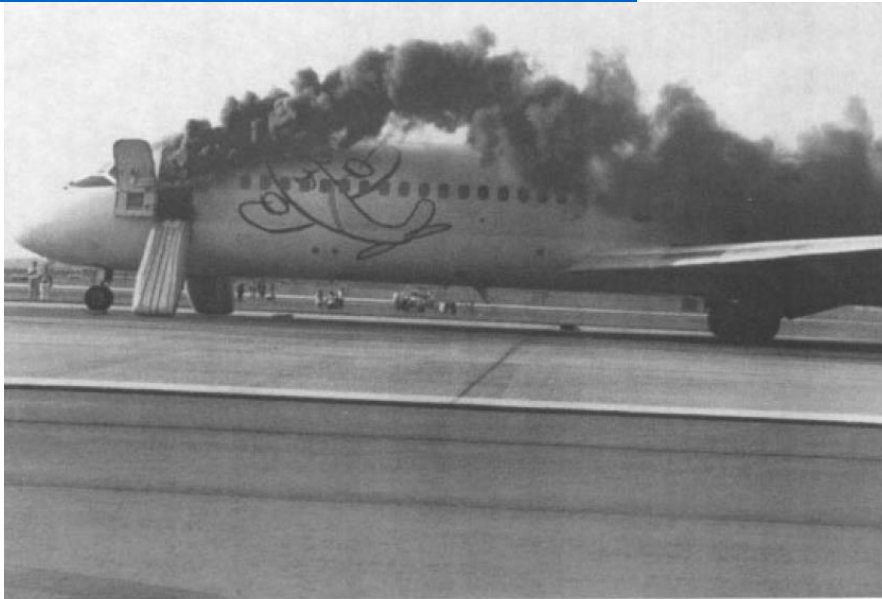
✈ **8 juin 1995. ValuJet Airlines DC-9-32.** Les techniciens de maintenance n'ont pas inspecté correctement le disque compresseur 7ème étage GTR droit, ce qui a permis à une crique détectable de croître suffisamment pour se rompre.

Figure 3—Photograph of flight 597 after uncontained engine failure

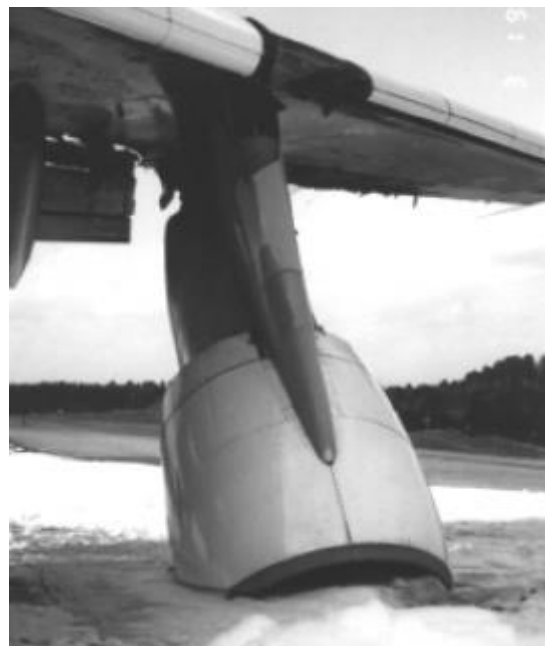
✈ **1er mars 1994. Northwest Airlines B747.** Narita, GTR 1 est abaissé vers l'avant et le capot fan touche le sol, faisant une traînée le long de la piste. Lors d'un acte de maintenance précédant, la bielle de retenue primaire arrière du pylône GTR 1 a été retirée mais pas réinstallée.

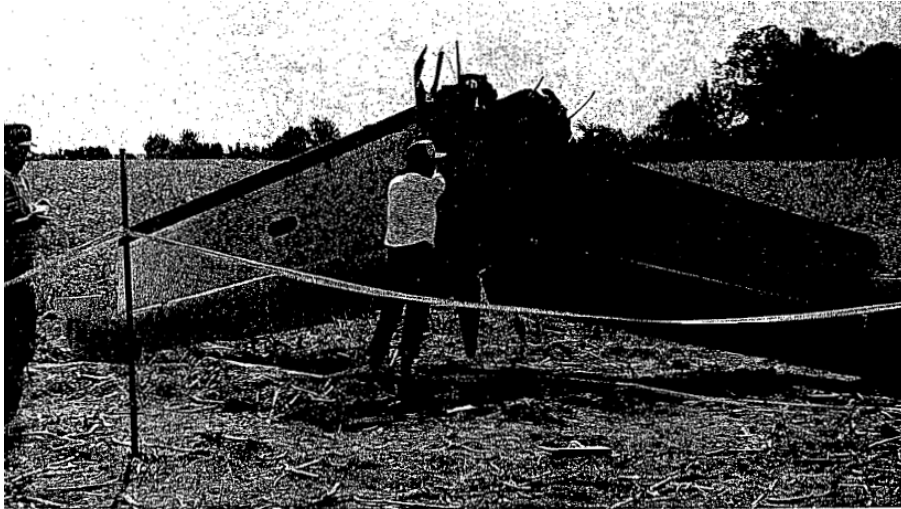
✦ **11 septembre 1991. Continental Express Airlines, EMB-120.** Stabilisateur horizontal c'est séparé du fuselage pendant le vol, car le personnel de maintenance n'a pas installé 47 vis de fixation.

Figure 1a.--View of horizontal stabilizer from underside.

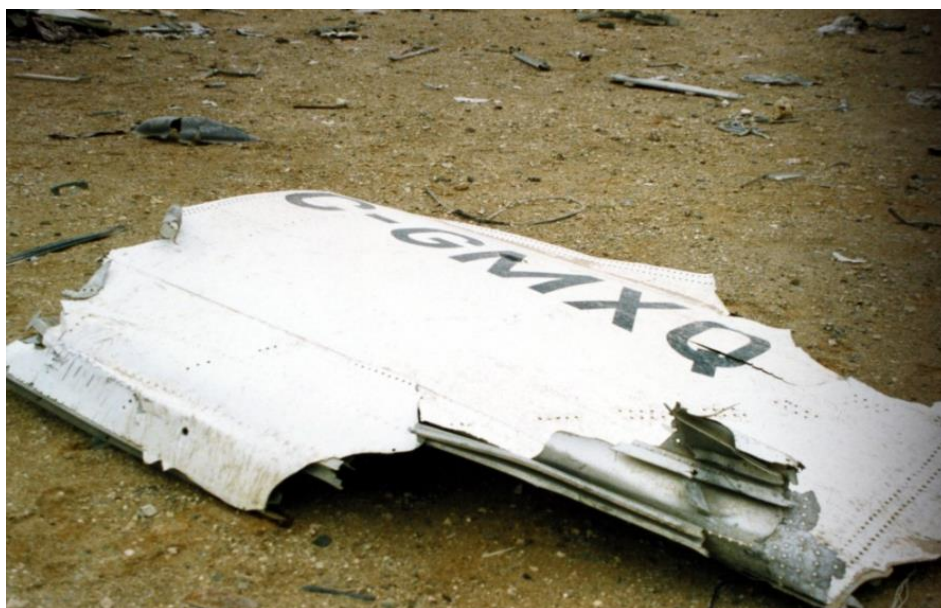
✦ **11 juillet 1991. Nation Air DC-8-61.** Pendant le décollage, les pneus 1 & 2 ont explosé au train principal gauche. Le feu s'est développé dans le puits de train, entraînant une perte de l'hydraulique et une perte de contrôle de l'avion. Le pneu n°2 avait été sous-gonflé

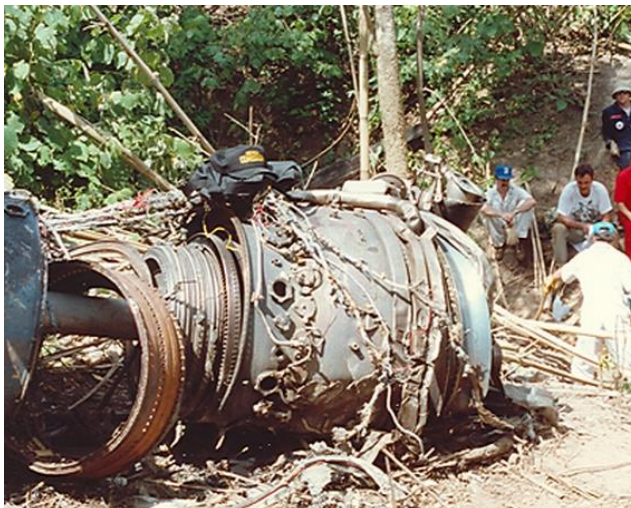
✈ **May 26, 1991. Lauda Air B767.** Le déploiement incontrôlé d'un inverseur de poussée en montée à Bangkok, a entraîné la perte de contrôle de l'avion. De nombreux messages d'erreur de l'inverseur de poussée dans les semaines précédant le vol de l'accident. Selon le rapport d'accident thaïlandais, le transporteur "n'a pas demandé l'assistance de Boeing ou à son représentant basé à Vienne.

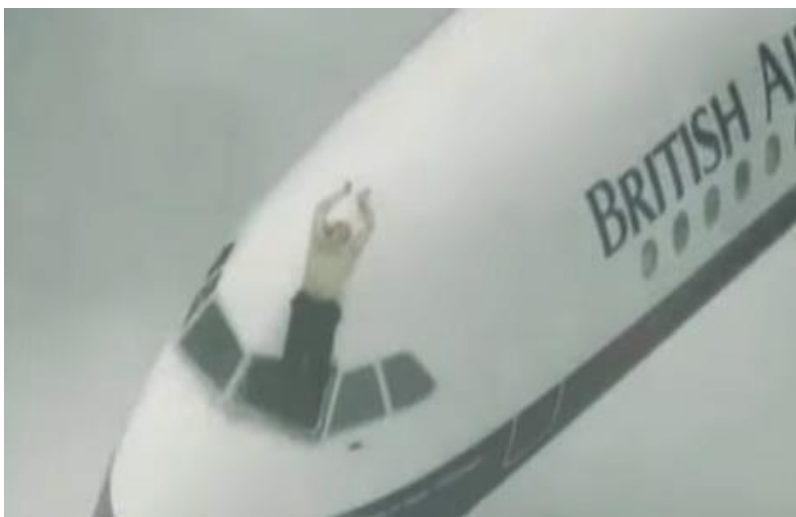
✈ **Juin 1990. British Airways BAC1-11.** Le CDB est aspiré vers l'extérieur, car le pare-brise a été soufflé sous l'effet de la pression dans la cabine; celui-ci venait d'être remplacé et 84 des 90 boulons de fixation étaient plus petits que le diamètre spécifié.

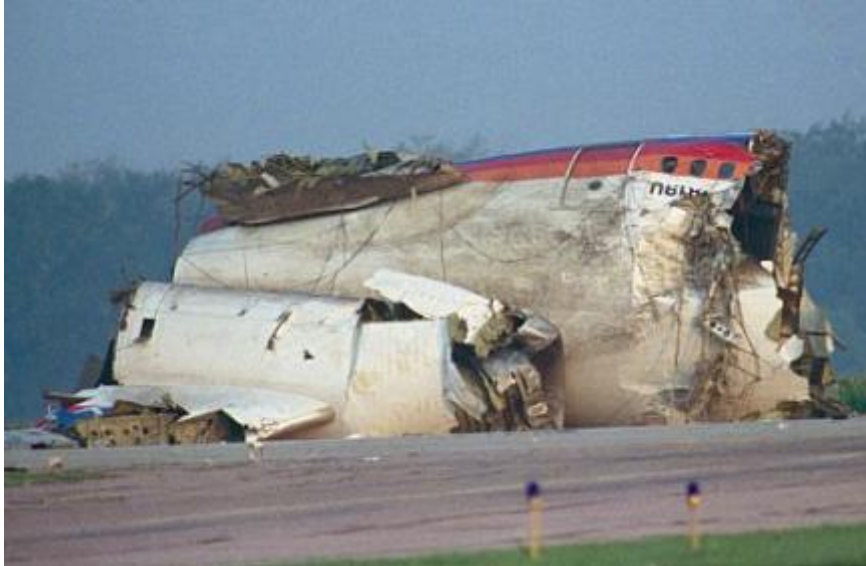
✈ **19 juillet 1989. United Airlines DC-10-10.** Défaillance catastrophique du fan du moteur 2 (monté sur la queue) pendant la croisière. L'avion s'est brisé et a explosé en boule de feu pendant une tentative d'atterrissage d'urgence à Sioux City, dans l'Iowa, sans énergie hydraulique. La défaillance du fan était due à une craquelure de fatigue non détectée lors de la dernière inspection.

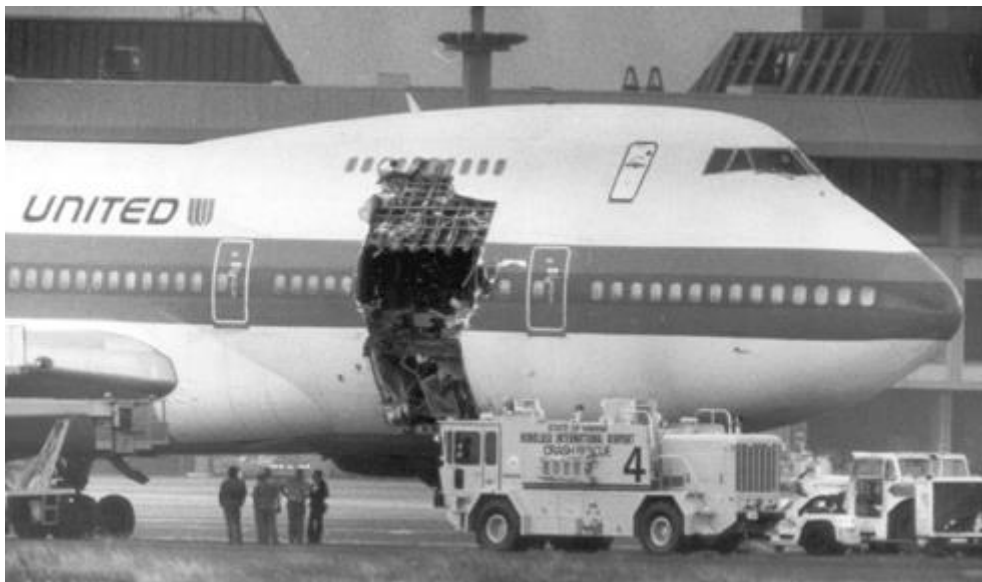
✈ **24 février 1989. United Airlines B747.** Décompression explosive de la porte cargo.

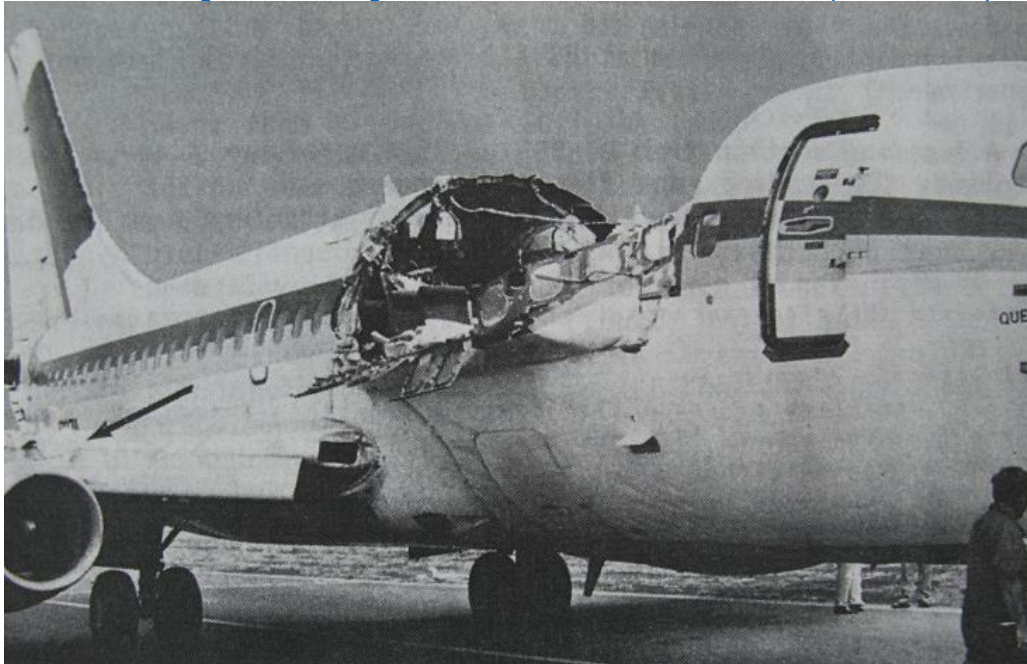
✈ **28 avril 1988. Aloha Airlines B737.** Décompression explosive; inspection / réparation inadéquate du fuselage.

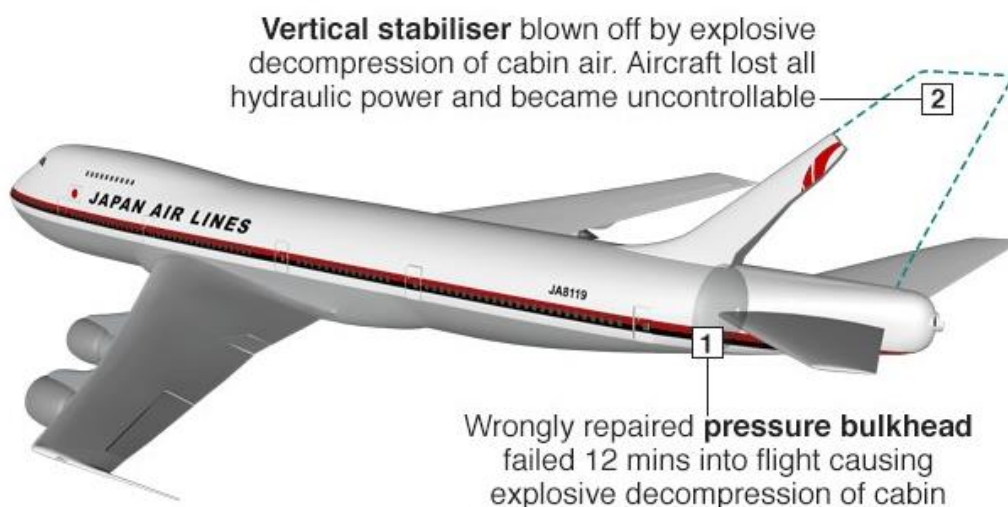
Japan Air Lines Flight 123: What caused the disaster?

✈ **12 août 1985. Japan Air Lines B-747SR.** Une mauvaise réparation de la cloison de pression arrière a entraîné une décompression soudaine en vol ce qui a endommagé les systèmes hydrauliques et la direction. L'avion c'est écrasé sur le mont Ogura.

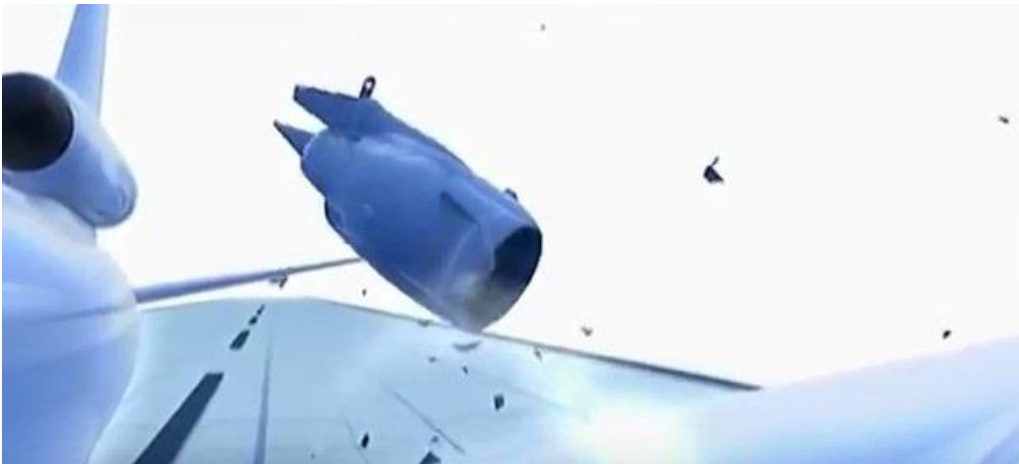
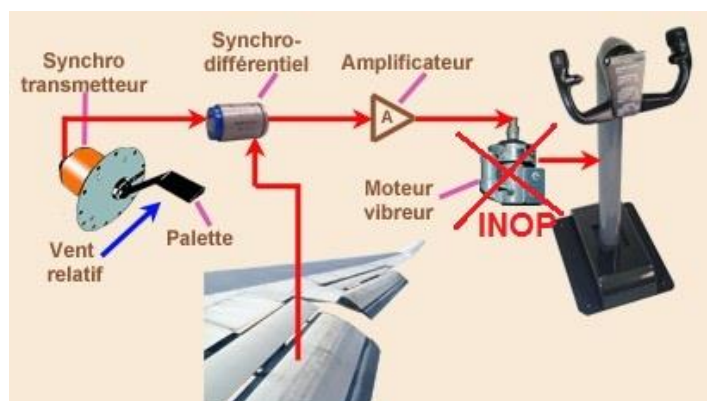
✈ **25 mai 1979. American Airlines, DC-10.** Un arrachement de l'ensemble GTR + pylône n°1 au décollage de O'Hare, à Chicago. Il s'avère que l'accident soit dû à un dommage occasionné lors du démontage de l'ensemble pylône-moteur. C'est le pylône qui a été endommagé à la suite d'une mauvaise manœuvre. La procédure normale prévoyait le démontage du moteur avant le démontage du pylône. Pour gagner du temps et de l'argent, American Airlines avait demandé à ses mécaniciens de démonter le moteur et le pylône en même temps. Un gros chariot élévateur était utilisé pour soutenir le moteur pendant qu'on décrochait le pylône de l'aile. C'est au cours de cette manœuvre effectuée sur le DC-10 N110AA que l'incident eut lieu. Le chariot élévateur avait été laissé sans surveillance (moteur à l'arrêt) lors du changement d'équipe, à la reprise, le chariot bougea l'ensemble sous le poids. La pression exercée fut suffisante pour créer une large échancrure et une grosse crique dans le corps du pylône. Personne ne remarqua la crique et elle s'accrut au fur et à mesure des vols. De plus une tolérance technique sur le vibreur de manche « stall warning » était posée, et donc ce système n'a pas averti l'équipage du décrochage.
