## 1. ERREURS DE MAINTENANCES & ACCIDENTS D'AVION

## 2. EVENEMENTS DE MAINTENANCE

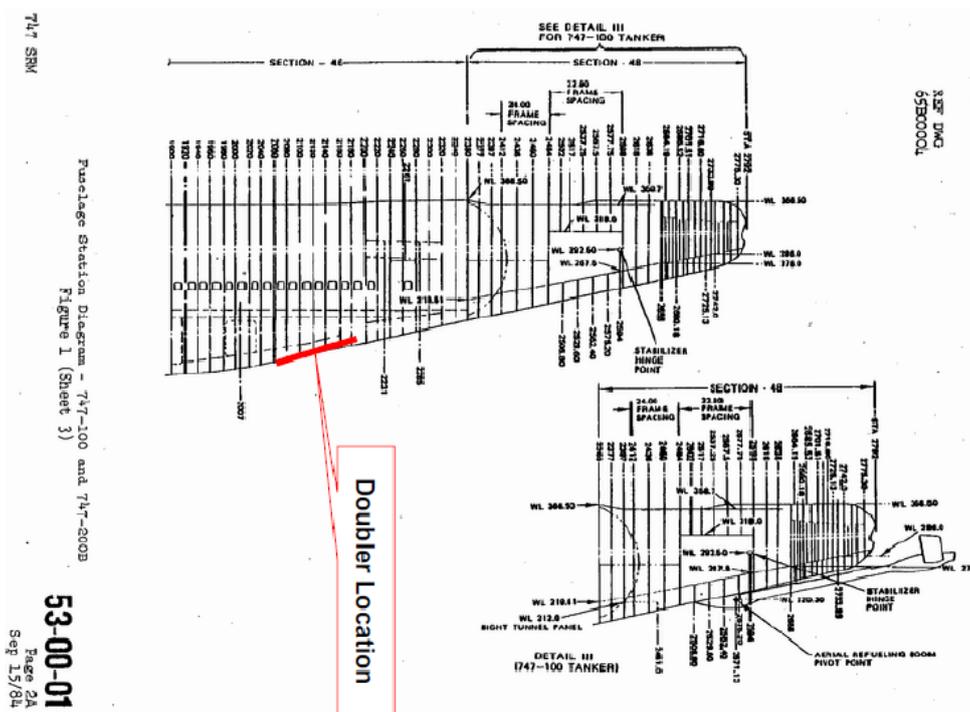
Défaillance structurale lors de la fin de montée jusqu'à l'altitude de croisière. L'avion c'est abîmé dans le détroit de Taiwan. La réparation d'un doubleur en acier utilisé antérieurement et interdit par le *Structural Repair Manuel*. Les constatations préliminaires suggèrent des lacunes dans le *Supplemental Structural Integrity Program* (SSIP) pour assurer la navigabilité des aéronefs.

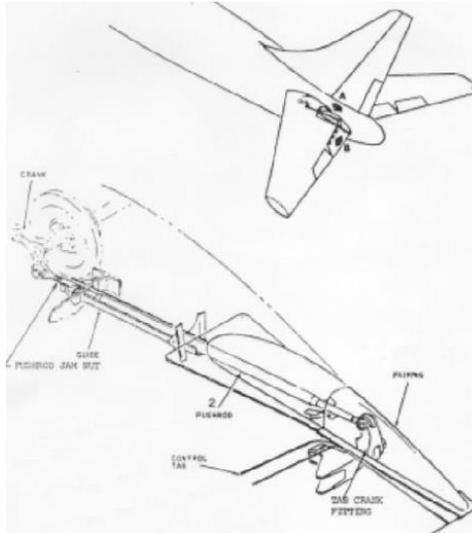
*A diagram of the elevator control tab installation*

(Vol cargo) C'est écrasé en tentant de retourner à Rancho Cordova, en Californie. Mauvais montage du PHR droit.

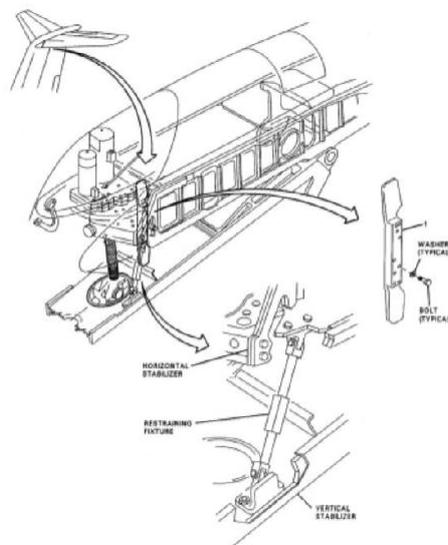
C'est abimé dans l'océan Pacifique près de Port Hueneme en raison de la perte de stabilisateur horizontal dû à la non-lubrification de l'ensemble moteur vis de trim.

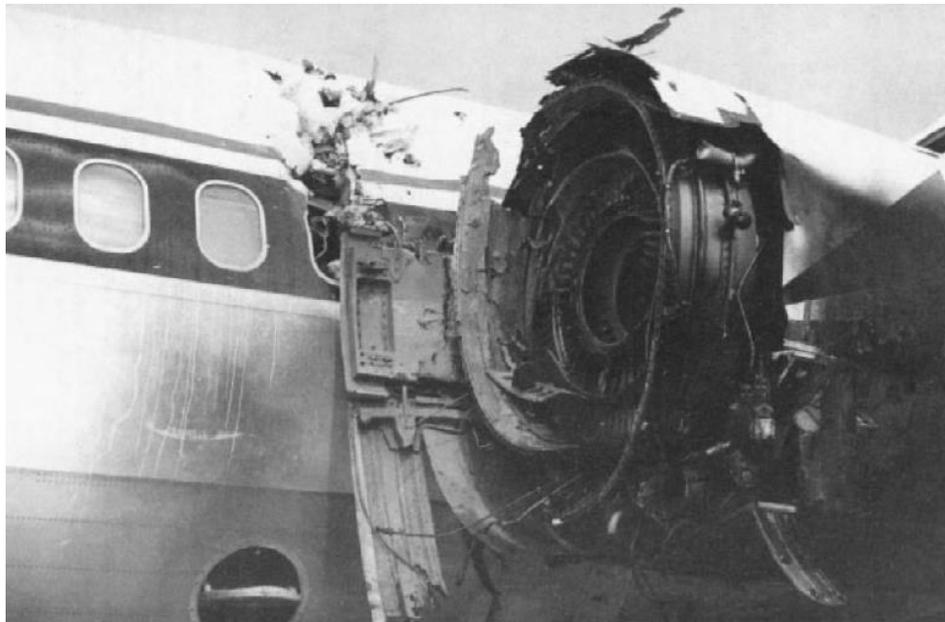
Défaillance non contenue du moteur au décollage en raison de la rupture du moyeu du fan du compresseur moteur gauche, dû à une mauvaise inspection par ressuage fluorescent de Delta Air Lines pour détecter une crique.

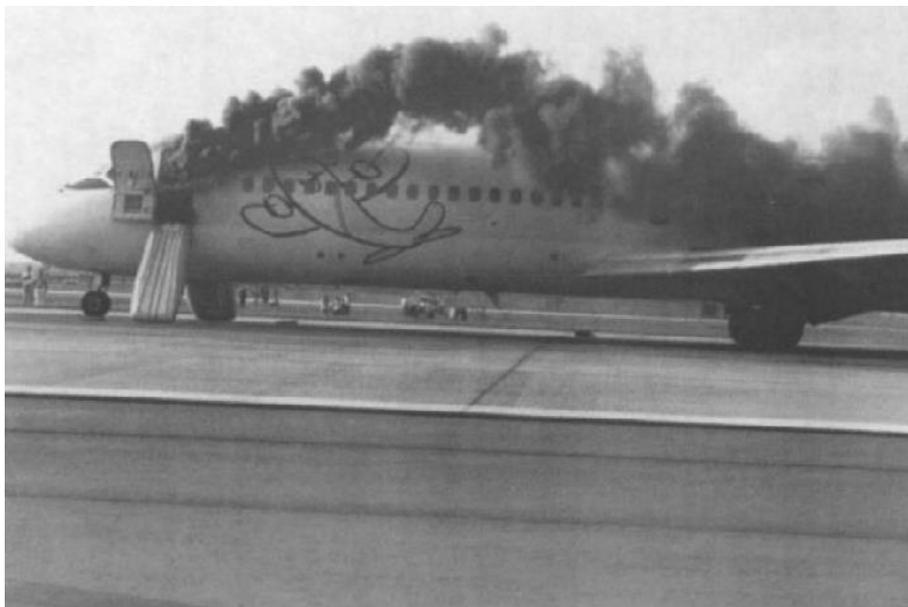
Les techniciens de maintenance n'ont pas inspecté correctement le disque compresseur 7ème étage GTR droit, ce qui a permis à une cric détectable de croître suffisamment pour se rompre.

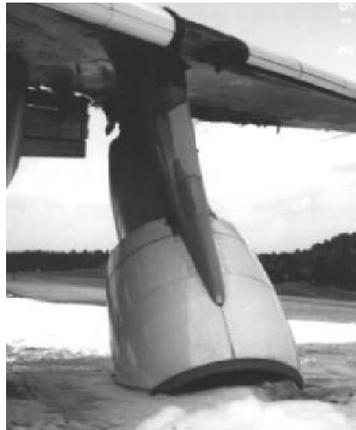
Narita, GTR 1 est abaissé vers l'avant et le capot fan touche le sol, faisant une traînée le long de la piste. Lors d'un acte de maintenance précédant, la bielle de retenue primaire arrière du pylône GTR 1 a été retirée mais pas réinstallée.

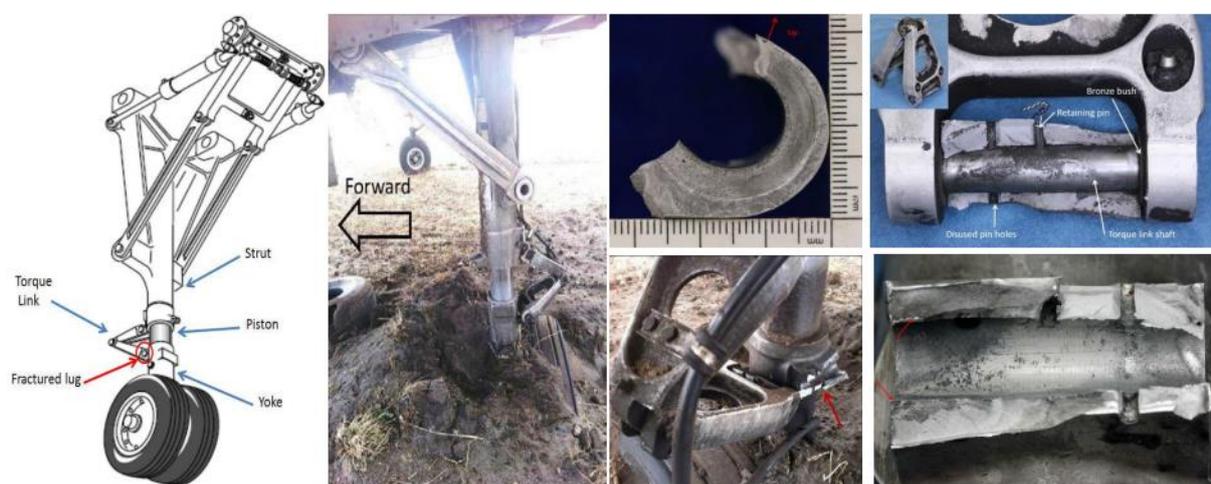
Dans ce cas précis, des fissures préexistantes liées à la corrosion se sont progressivement élargies jusqu'à la rupture occasionnant la sortie de piste.

Un bulletin de navigabilité visant les opérateurs de Merlins et Métros a été établi pour alerter du besoin de conduire des inspections détaillées afin de détecter tous signes de corrosion sur les parties de liaison des jambes de train.

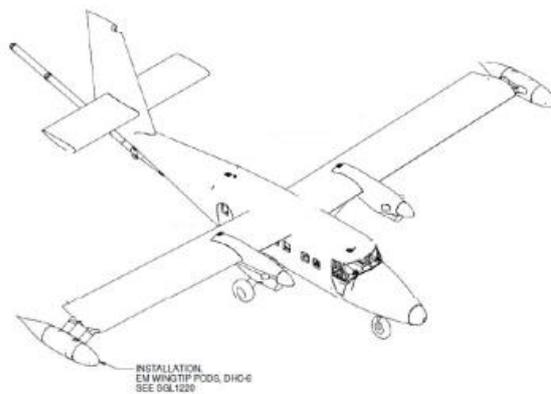
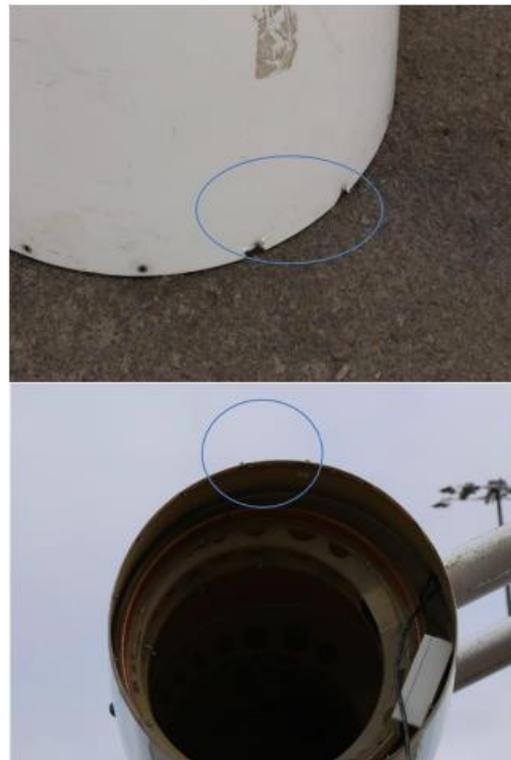
L'incident est relatif à la perte d'un cône de protection sur un « pod » d'extrémité d'aile sur un DHC6 lors d'un décollage pour un vol en travail aérien.

Cet événement fait suite à un défaut dans l'exécution d'une tâche de maintenance interrompue pour un dépannage sur un autre appareil.

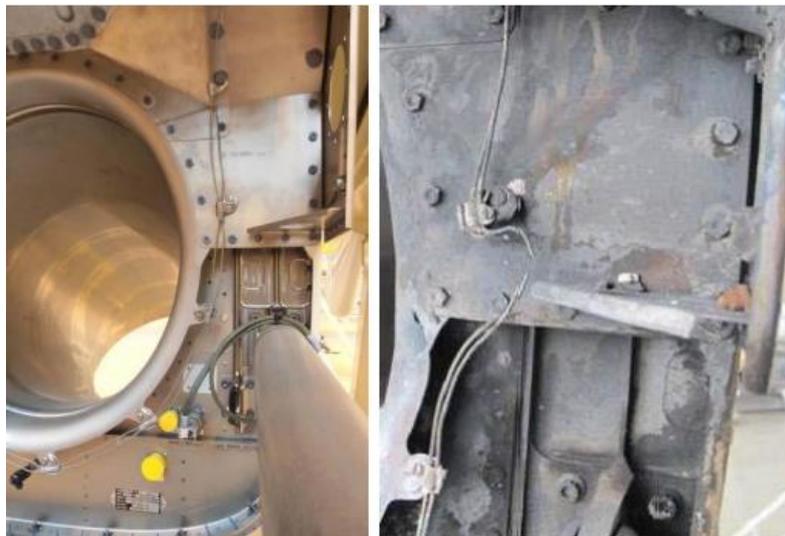
Rapport du BEA sur un feu du moteur 2 sur ATR72 résultant de la rupture du circuit de lubrification engendrée par des vibrations importantes consécutives à la rupture d'une aube. La rupture d'aubes est consécutive à un défaut de production que les procédures de contrôle peinaient à détecter et éliminer, tant lors de la production que lors des opérations de maintenance, qui par la suite a fait l'objet d'une consigne de navigabilité. Les indications des instruments des moteurs lors du décollage par le co-pilote auraient pu alerter l'équipage sur la présence d'une anomalie avant V1.

*Système de détection incendie d'un avion en production (photo de gauche)  
et du F-OIQN après l'incident (photo de droite)*

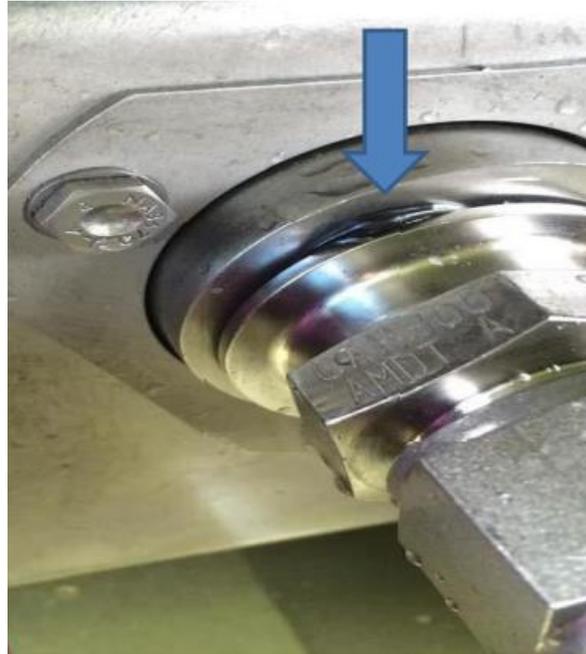
Du fluide hydraulique a été retrouvé au niveau de la connexion hydraulique à la jonction entre le mât et le moteur 2. Seul un défaut de serrage peut être à l'origine de la sortie du joint de son logement sans endommagement, et, par conséquent, expliquer la fuite.

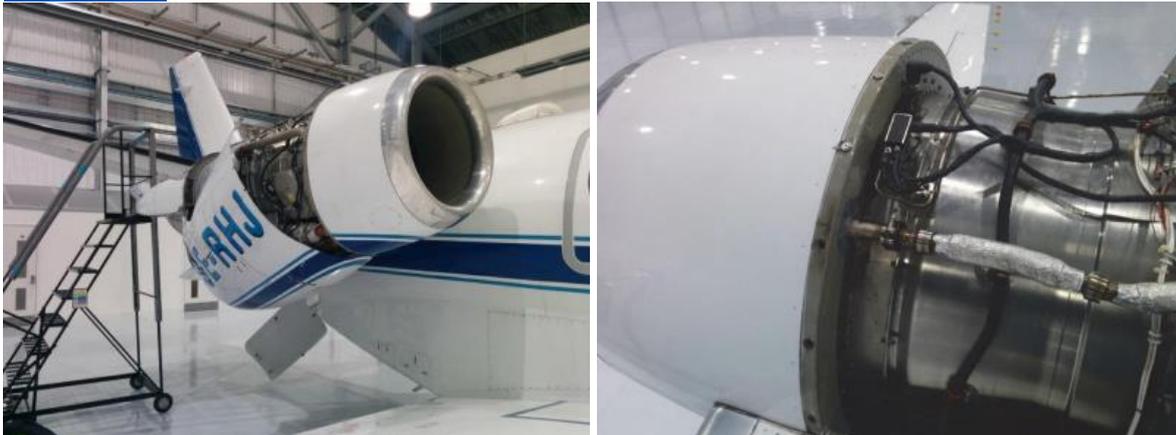
L'enquête de l'AAIB a conclu que le capot moteur s'est probablement détaché car un certain nombre de points d'attache n'avaient pas été solidement fixés lors de l'entretien de l'appareil.

Two mechanics installed the cowlings approximately two weeks prior to the occurrence. The cowlings were installed without difficulty and one of the mechanics signed the post maintenance inspection records to confirm « Engine cowlings closed and attachments tightened ».

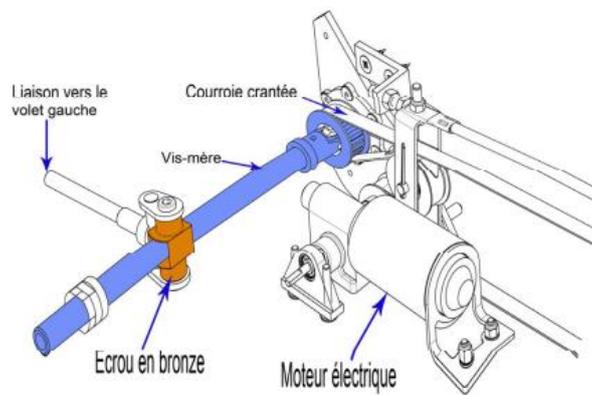
*Système de commande du volet gauche*

La rentrée dissymétrique des volets sur l'avion MCR 4S est due à la rupture de la commande du volet gauche. Cette rupture est consécutive à une maintenance inadaptée qui n'a pas permis de détecter l'usure et le jeu axial excessif de la liaison « vis-mère / écrou en bronze » du système de commande des volets.
