## 1. ERREURS DE MAINTENANCES & ACCIDENTS D'AVION

## 2. EVENEMENTS DE MAINTENANCE

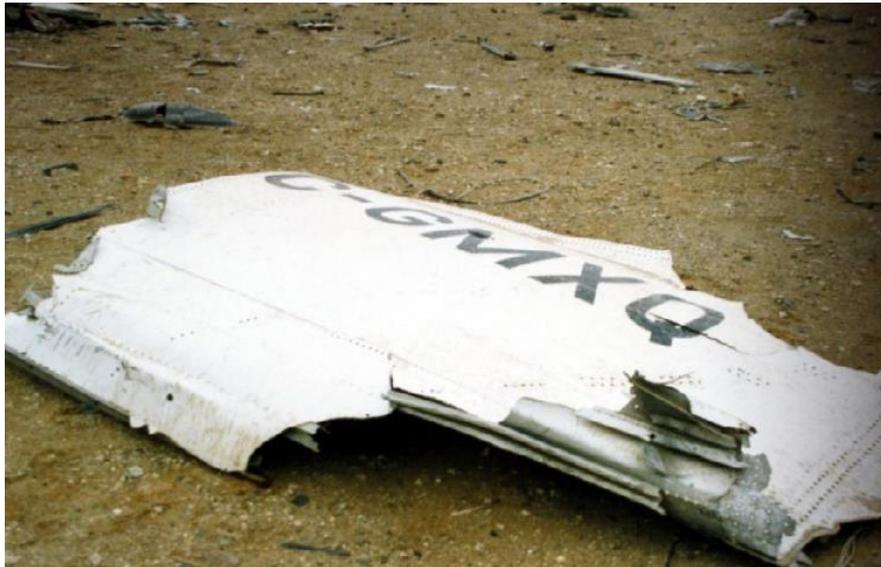
**Résultat : tous les 261 passagers et membres d'équipage tués.**

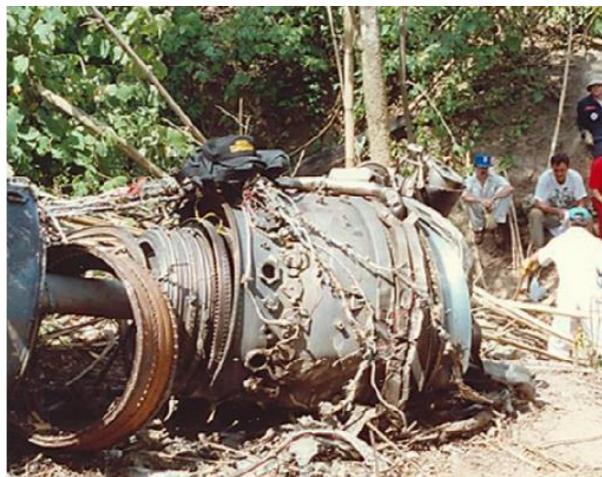
### **May 26, 1991. Lauda Air B767**

Le déploiement incontrôlé d'un inverseur de poussée en montée à Bangkok, a entraîné la perte de contrôle de l'avion. De nombreux messages d'erreur de l'inverseur de poussée dans les semaines précédant le vol de l'accident. Selon le rapport d'accident thaïlandais, le transporteur "n'a pas demandé l'assistance de Boeing ou à son représentant basé à Vienne.

**Résultat : 223 passagers et membres d'équipage tués.**

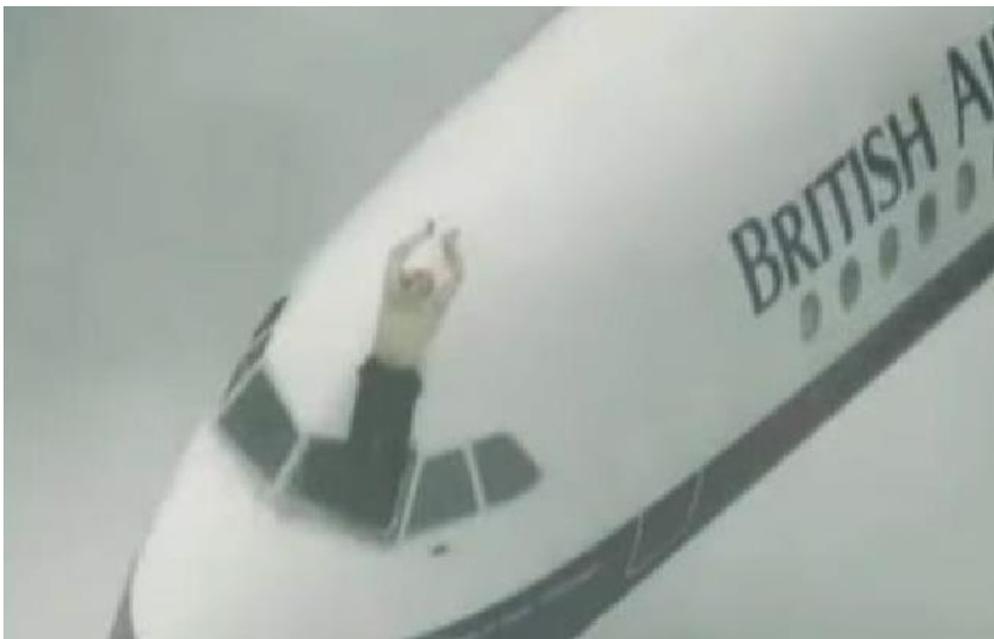
### **Juin 1990. British Airways BAC1-11**

Le CDB est aspiré vers l'extérieur, car le pare-brise a été soufflé sous l'effet de la pression dans la cabine ; celui-ci venait d'être remplacé et 84 des 90 boulons de fixation étaient plus petits que le diamètre spécifié.

**Résultat : 1 blessure grave.**

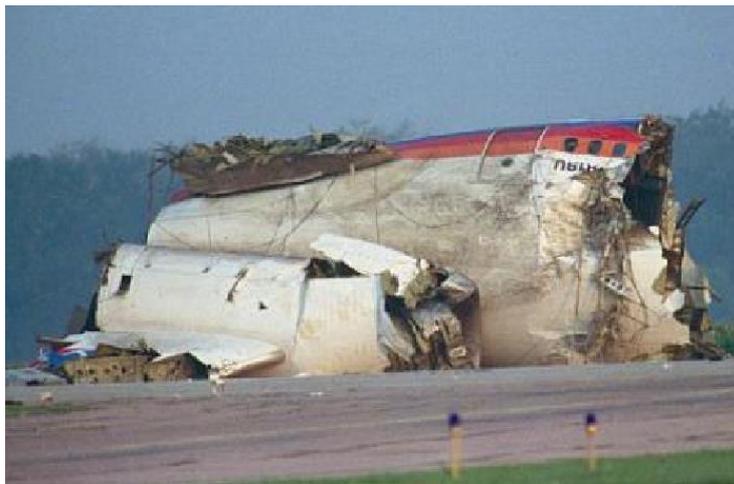
### **19 juillet 1989. United Airlines DC-10-10**

Défaillance catastrophique du fan du moteur 2 (monté sur la queue) pendant la croisière. L'avion s'est brisé et a explosé en boule de feu pendant une tentative d'atterrissage d'urgence à Sioux City, dans l'Iowa, sans énergie hydraulique. La défaillance du fan était due à une crique de fatigue non détectée lors de la dernière inspection.

**Résultat : 111 personnes et membres d'équipage tués, 46 personnes et membres d'équipage grièvement blessés.**

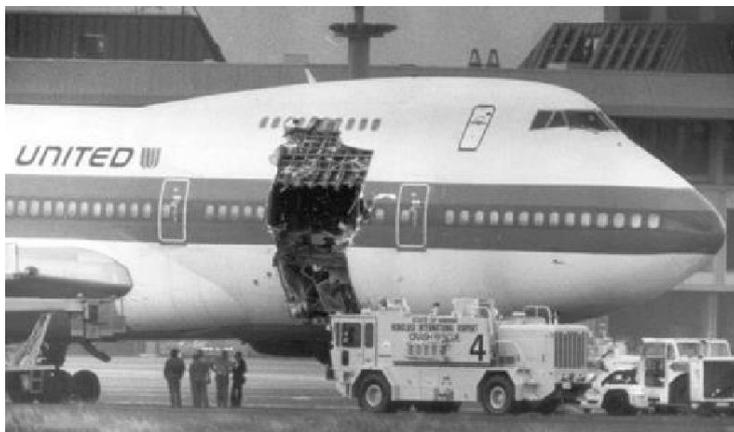
### **24 février 1989. United Airlines B747**

Décompression explosive de la porte cargo.

**Résultat : 9 personnes tuées, 2 personnes et 3 membres d'équipage grièvement blessés.**

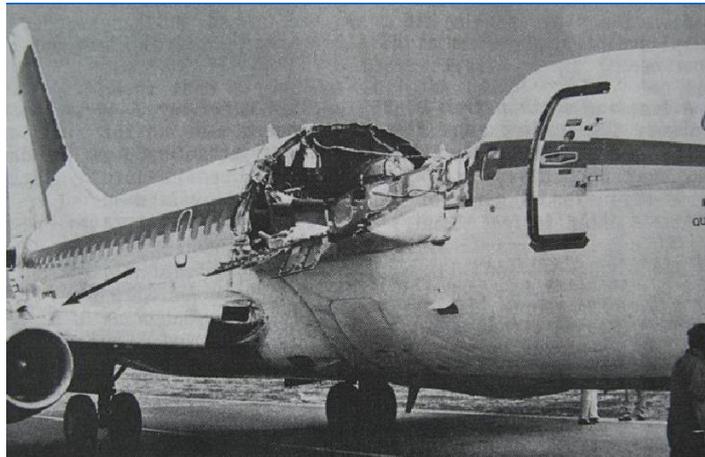
## **28 avril 1988. Aloha Airlines B737**

Décompression explosive ; inspection / réparation inadéquate du fuselage.

**Résultat : 1 agent de cabine tué, 7 personnes et 1 équipage grièvement blessé.**

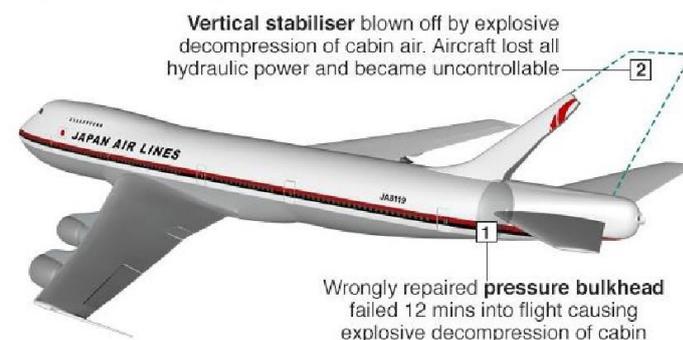
### **Japan Air Lines Flight 123: What caused the disaster?**

**Résultat : 520 personnes et membres d'équipage tués ; 4 pax survivants blessés.**

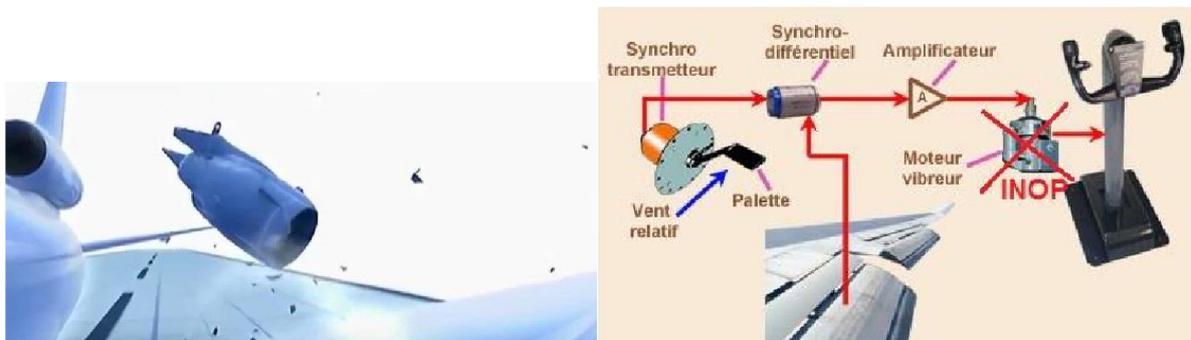
## 28 mai 1985. American Airlines DC-10-10

La partie avant du capot du moteur no 3 s'est détachée en vol, et alla frapper le bord d'attaque de l'aile, puis a perforé le fuselage, provoquant une décompression rapide.

**Résultat : tous les 298 pax et membres d'équipage plus 2 tués et 2 blessés graves au sol.**

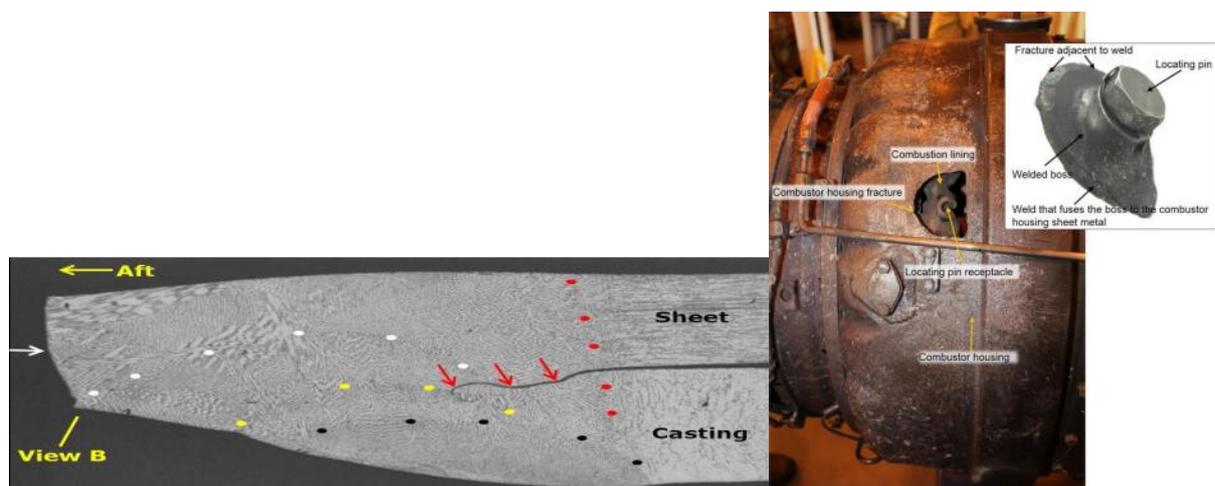
Rapport du bureau d'enquête australien sur une défaillance moteur suivie d'un incendie provoqué par une fuite carburant peu de temps après décollage sur un AVRO 146-RJ100. Cet événement est la conséquence de réparations (soudures) non agréées par le constructeur et non identifiées lors d'inspection de maintenance.

Metallographic image of a cross section of the fractured welded boss. The red dots likely indicate the original weld. The white, yellow and black dots likely indicate subsequent weld repairs. The red arrows indicate a crack emanating from the forward side of the weld at the housing/casting interface. The white arrow is the fracture surface, where the boss separated from the combustor housing.
